## Die Chornischen in der St. Johanniskirche

Geschichte,  
Restaurierung,  
Ikonografie

### Die Chornischen

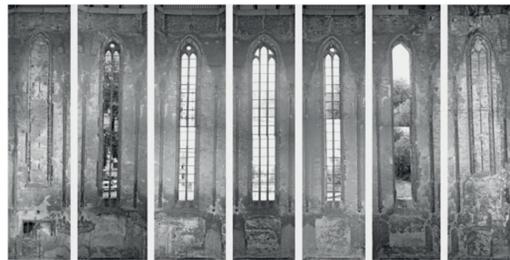
Vorzustand 2012, Innenabwicklung des Chores mit vermauerten Wandnischen

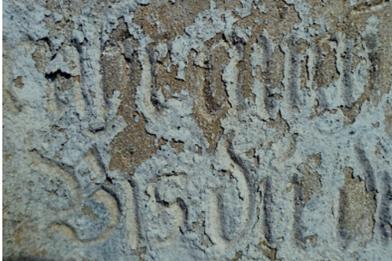
Detail der Inschrift mit Fassungsfehlstellen, Fassungshebungen und Salzkristallen

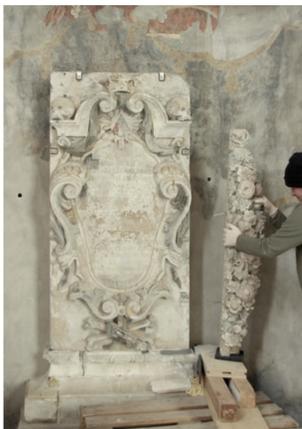
Montage des seitlichen Blumengehänges

Das aus hochwertigem Sandstein kunstvoll in mehreren Werkstücken gefertigte Epitaph in der Chornische V wies vorrangig Schäden infolge von Rostsprengung auf, die durch korrodierende Eisenklammern und -dübel verursacht wurde. Weitere Abbrüche dürften auf Beschädigungen bei der Zusetzung der Nische zurückzuführen sein. Die korrodierten Metallverbindungen wurden durch Befestigungselemente aus Edelstahl ersetzt. Geborgene Fragmente des Epitaphs konnten zugeordnet, vernadelt, verklebt und passgenau in ursprünglicher Position montiert werden. Lediglich am Sockel wurden aus ästhetischen Gründen formgebende Umrisse mit Steinerfüllungsmörtel geschlossen.

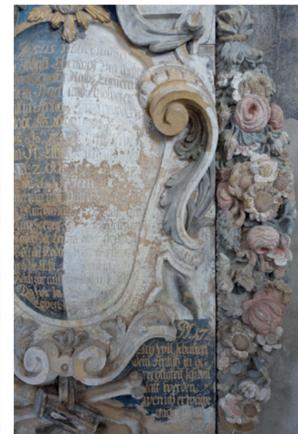
Ausschnitt mit teilweise freigelegter Erstfassung

Die bildhauerische Arbeit besaß eine farbintensive Fassung und Teilverguldung, die nachträglich wiederholt mit weißer Leimfarbe übermalt wurde. Fassungslockerungen, schollenförmige Hebungen, pudrige Malschichten und eine starke Oberflächenverschmutzung bestimmten das Erscheinungsbild. Die Reinigung und Abnahme der Übermalung erwies sich aufgrund des äußerst fragilen Farbschichtaufbaus als höchst komplex und langwierig. Bereits das überzeugende Ergebnis der Teilfreilegung 2020 lässt die ehemals prächtige Wirkung des Epitaphs erkennen.

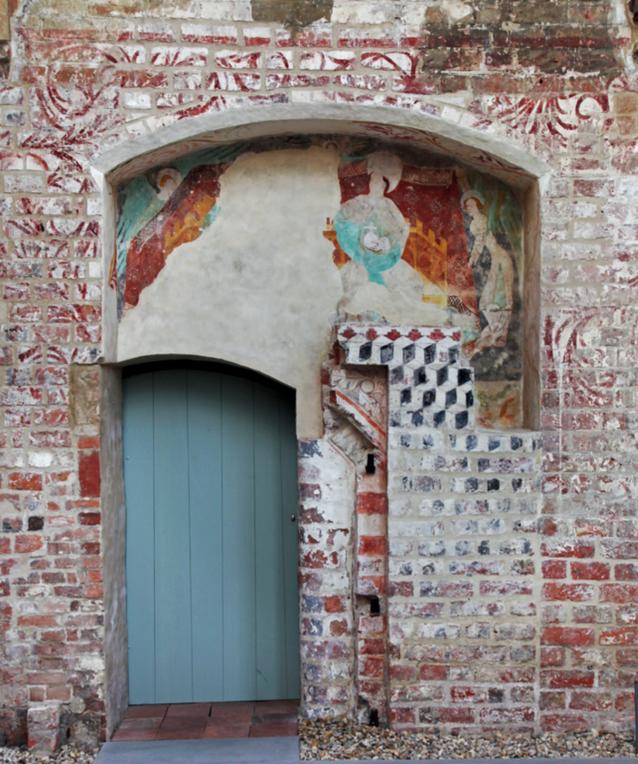
**Chornische I**  
Zustand nach Abschluss der Restaurierungsarbeiten von 2013 um 1450

Oberhalb des Durchgangs zu dem um 1480/1500 errichteten Sakristeianbau ist in der Chornische eine Marienkrönung dargestellt. Den Hintergrund bildet ein von drei Engeln gehaltenes rotes Tuch mit Granatapfelmotiv. Christus thronet auf einem mit Maßwerk und Zinnen geschmückten Gestühl, in der linken Hand den Reichsapfel, die Rechte erhoben, Blick und Körper einer rechts von ihm sitzenden Gestalt zugewandt. Diese ist zwar bis auf Reste des Gewandes und langen blonden Haars verloren, kann jedoch aufgrund des verbreiteten Bildmotivs als Maria gedeutet werden.

Das nachträglich um 1500 in die Chornische eingefügte Portal weist eine Fassung mit perspektivisch dargestellten Quadraten auf. Die Laibungsflächen der Chornische sind mit einer Rankenmalerei dekoriert.

Die Wiederherstellung der spätgotischen Durchgangsöffnung zwischen Chor und Sakristei im Zuge der Restaurierung der St. Johanniskirche war mit einer spektakulären Entdeckung verbunden. Geschützt durch Vermauerung und aufliegende Kalktünchen traten bei ersten Untersuchungen dieses Bereichs Fragmente einer bislang unbekanntem mittelalterlichen Wandmalerei von hoher Qualität und Farbrische zu Tage. Für den Umgang mit der vielschichtigen Befundsituation konnte im Rahmen einer Diplomarbeit ein restauratorisches Konzept entwickelt werden, das 2013 in der Freilegung und Restaurierung des ehemaligen Portals und der aufgefundenen Wandmalerei mündete.

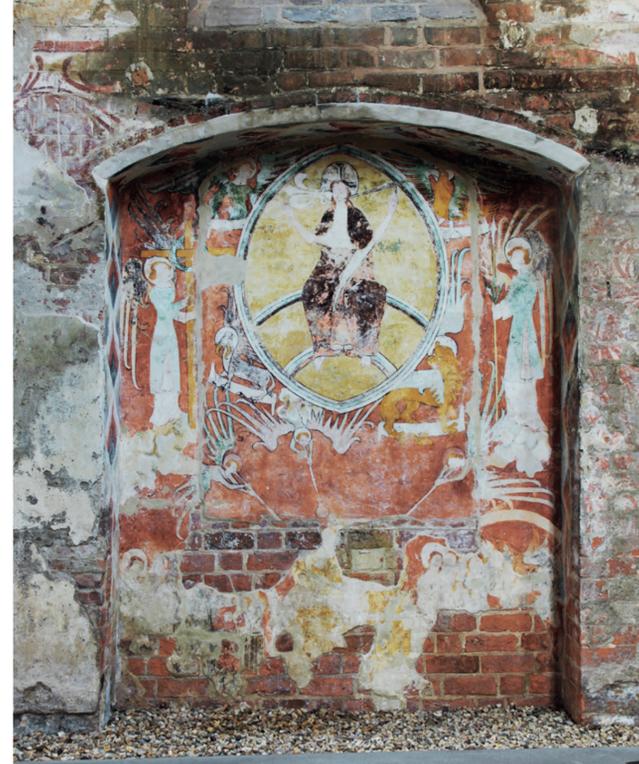
**Chornische II**  
Zustand nach Abschluss der Restaurierungsarbeiten von 2016 um 1450

Im Zentrum der Darstellung des Jüngsten Gerichts thront Christus in der Mandorla auf einem doppelten Regenbogen, seine Wundmale vorweisend. Lilie und Schwert, die Symbole der göttlichen Gnade und des göttlichen Zorns, gehen aus seinem Mund hervor. Der Weltenrichter ist umgeben von den geflügelten Symbolen der vier Evangelisten Matthäus (Mensch), Johannes (Adler), Markus (Löwe) und Lukas (Stier). Er wird von zwei Engeln auf Wolken flankiert, die die Leidenswerkzeuge der Passion tragen, links das Kreuz und den Dornenkranz, rechts die Lanze und drei Nägel. In der unteren Bildzone blasen Engel die Posaunen des Jüngsten Gerichts und erwecken die Toten aus ihren Gräbern. Hier sind große Teile der Wandmalerei infolge aufsteigender Feuchtigkeit und Salzbelastung nicht mehr erhalten. Dennoch lässt sich links die Gruppe der Seeligen erkennen, während rechts die Verdammten und der Höllenrachen dargestellt sind.

Die rahmenden Laibungsflächen der Nische weisen ein plastisch wirkendes Rautenmuster auf.

Eine Sondierungsöffnung in der Vermauerung des 19. Jahrhunderts ließ auch in der II. Chornische eine polychrome Ausmalung erkennen. Die Nischenöffnung, Freilegung und Konservierung der Malerei konnte im Oktober 2016 realisiert werden.

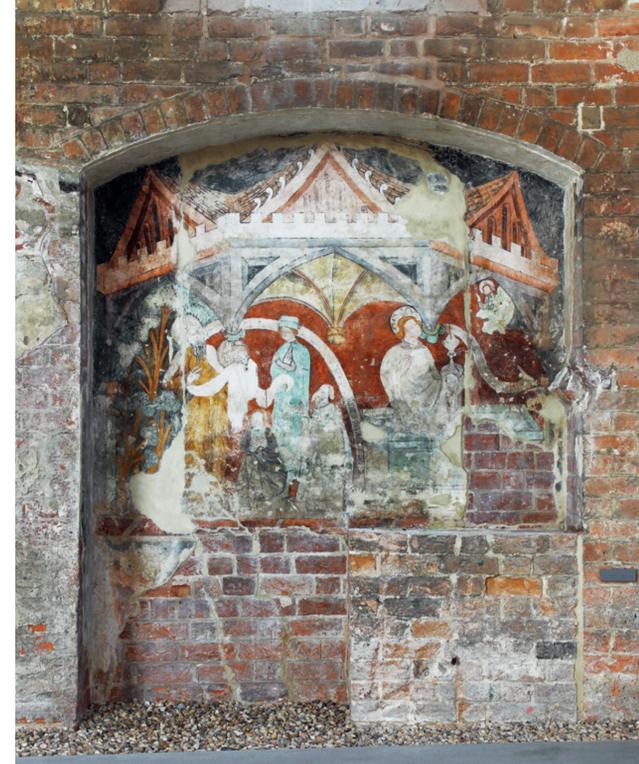
**Chornische III**  
Zustand nach Abschluss der Restaurierungsarbeiten von 2017 um 1450

Die 2017 unter Kalktünchen freigelegte und konservierte Wandmalerei der III. Chornische zeigt über einer Brüstungszone mit fragmentarisch erhaltener Vorhangmalerei eine gotische Architektur von realistischer Anmutung. Als zweijochiger Baldachin überfangt sie zwei gleichberechtigte Szenen. Auf der linken Seite steht Johannes der Täufer, der Kirchenpatron der St. Johanniskirche, vor einer Baumlandschaft. Er ist in ein Fellgewand gehüllt und durch langes Haupt- und Barthaar charakterisiert. In seiner durch ein Tuch verhüllten Linken hält er das Lamm Gottes mit Kreuznimbus und Siegesfahne. Ihm zugeordnet sind drei weltliche Personen, bei denen es sich um die Stifter der Wandmalerei handeln dürfte. Die Darstellung wird von einem Spruchband mit Auszügen aus der Bußpredigt Johannes des Täufers gerahmt (Matth. 3.10).

Der vor die Wandmalerei gemauerte Block zeugt von einer frühen baulichen Veränderung. Er dürfte zu einem Wandschrank mit gemauertem Spitzbogen gehören.

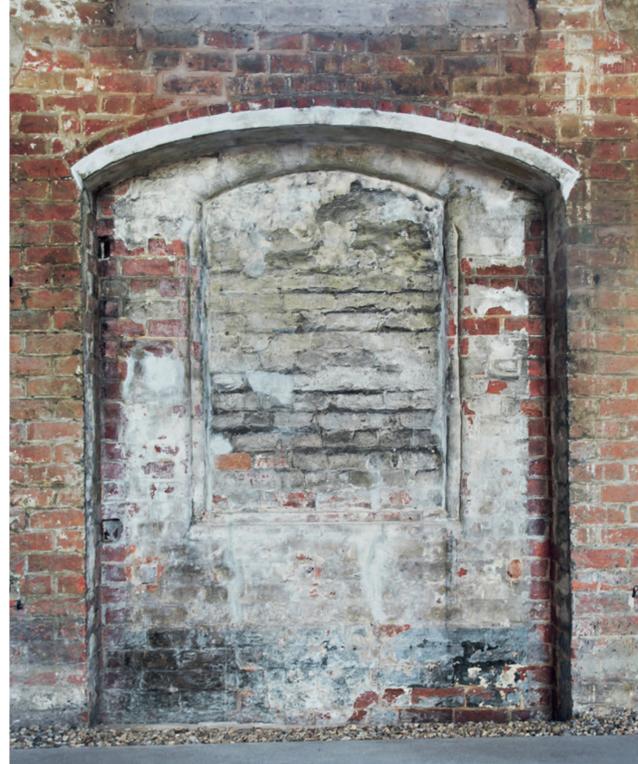
**Chornische IV**  
Zustand nach Abschluss der Restaurierungsarbeiten 2021 um 1422

Im Unterschied zu den bislang freigelegten Chornischen fand sich hinter der Vermauerung der mittleren Chornische keine mittelalterliche Wandmalerei, sondern ein interessanter bauhistorischer Befund.

Bei Errichtung des Chorpolygons um 1411/22 hatten die Chornischen in der unteren Mauerzone Fensteröffnungen mit sorgfältig gestalteten Formsteingewänden besessen. Vier Fenster erhielten eine am Außenbau heute noch ablesbare Maßwerkgliederung, einzig das mittlere Fenster wurde offenbar bereits kurz nach Errichtung des Chores wieder zugemauert. Hierfür sprechen die Übereinstimmungen im verwendeten Steinmaterial und der Fugenausbildung.

Auf der Innenseite wies das Mauerwerk der IV. Chornische eine rote Lasur und einen weißen Fugenstrich auf. Diese Erstfassung fehlt jedoch auf der Fensterzuzetzung ebenso wie die graue Erstfassung des Fenstergewändes, die bei den Restaurierungsarbeiten an der III. Chornische nachgewiesen werden konnte. Die Bogenlaibung war mit Kalkmörtel verputzt und in gebrochenem Weiß abgesetzt. Auf den vor Vermauerung der Nische mehrfach weiß getünchten Wänden zeichnen sich Abrisspuren einer in die Nische eingestellten hölzernen Konstruktion ab.

Die restauratorische Untersuchung und Bearbeitung der mittleren Chornische erfolgte 2021.

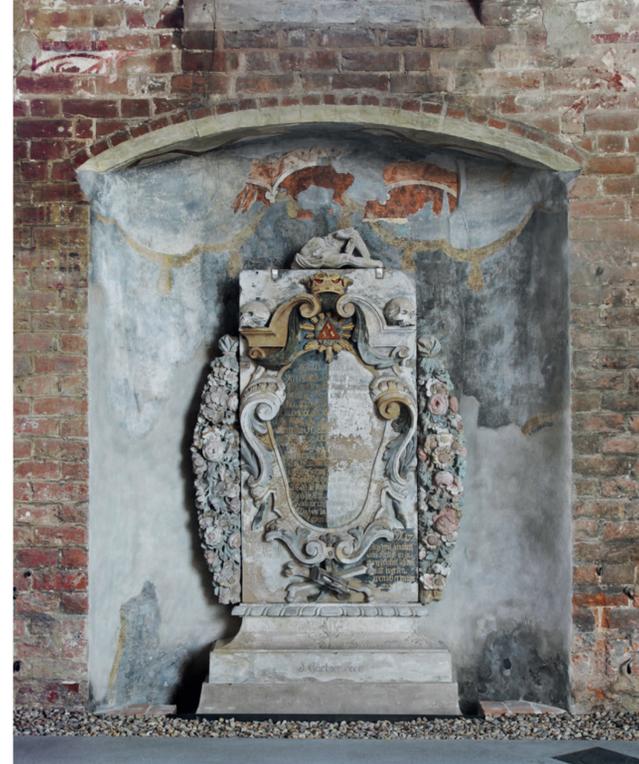
**Chornische V**  
Zustand nach Abschluss der steinrestauratorischen Maßnahmen und teilweiser Freilegung der Fassung 2020 um 1740

Bei der Entfernung der Vermauerung aus der V. Chornische wurde anstelle eines weiteren Wandbildes ein barockes Sandsteinepitaph angetroffen, das um 1740 unter Beimauerung und Ausrundung der Laibungen in die Chornische eingestellt worden ist. Allein oberhalb des Epitaphs haben sich Reste der mittelalterlichen Nischenausmalung sichtbar erhalten. Sie geben Ausschnitte aus einer Bogenkonstruktion vor rotem Hintergrund sowie die Flügelspitze eines Engels wieder. Da mit der Änderung der Nischenform vermutlich auch die maleritragende Putzschicht teilweise entfernt worden ist, fiel die denkmalpflegerische Entscheidung, den überwiegend barocken Bestand in situ zu erhalten. Hierfür wurde 2018 zunächst die mittelalterliche Malerei gesichert und konserviert sowie die barocke Vorhangmalerei der Rundnische restauratorisch behandelt.

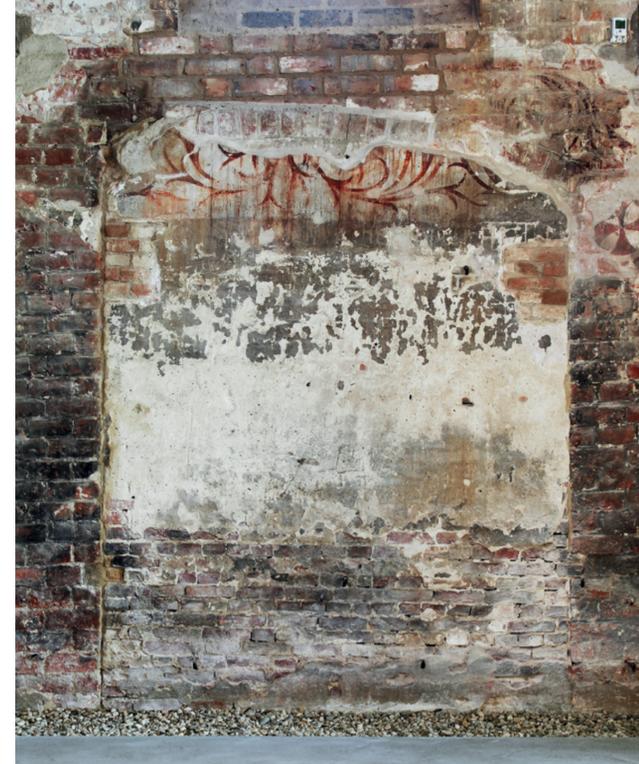
**Chornische VI**  
Nach Schließung der Untersuchungsöffnungen 2021 um 1450 und 1905

Zwei 2018 hergestellte Untersuchungsöffnungen, in denen der charakteristische rote Fondton nachgewiesen werden konnte, belegen, dass auch die VI. Chornische zumindest Reste mittelalterlicher Wandmalerei aufweist. Im Unterschied zu den Chornischen I–V wurde diese Nische jedoch im 19. Jahrhundert nicht durch eine Mauerschale geschlossen, sondern vollständig ausgemauert. Diese Vorgehensweise war vermutlich statisch bedingt, da Sturzbereich und Außenmauerwerk gravierende Schäden zeigen, die auch das Wandbild in Mitleidenschaft gezogen haben dürften.

Die Halterungen der neogotischen Wandpaneele, die den Chornischen 1868 vorgeblendet wurden, haben sich sowohl im Chormauerwerk als auch in der Vermauerung erhalten. Die 2,50 m hohe Vertäfelung war im Chor ursprünglich durch einen hölzernen Maßwerkfries abgeschlossen. 1905, bei der umfassenden Renovierung der Johanniskirche, wurde der Fries durch eine umlaufende rote Rankenmalerei auf weißem Grund nach mittelalterlichem Vorbild ersetzt. Das Original hat sich großflächig auf den Chorwänden erhalten, die Adaption der Raumfassung von 1905 liegt auf einer dicken Putzschicht und zieht sich über die vermauerte Nische VI hinweg.

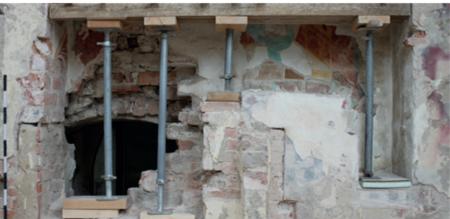
Ansicht des Durchganges von der Sakristeiseite
