DIE KLOSTERKIRCHE ST. JOHANNIS

BRANDENBURG
AN DER HAVEL

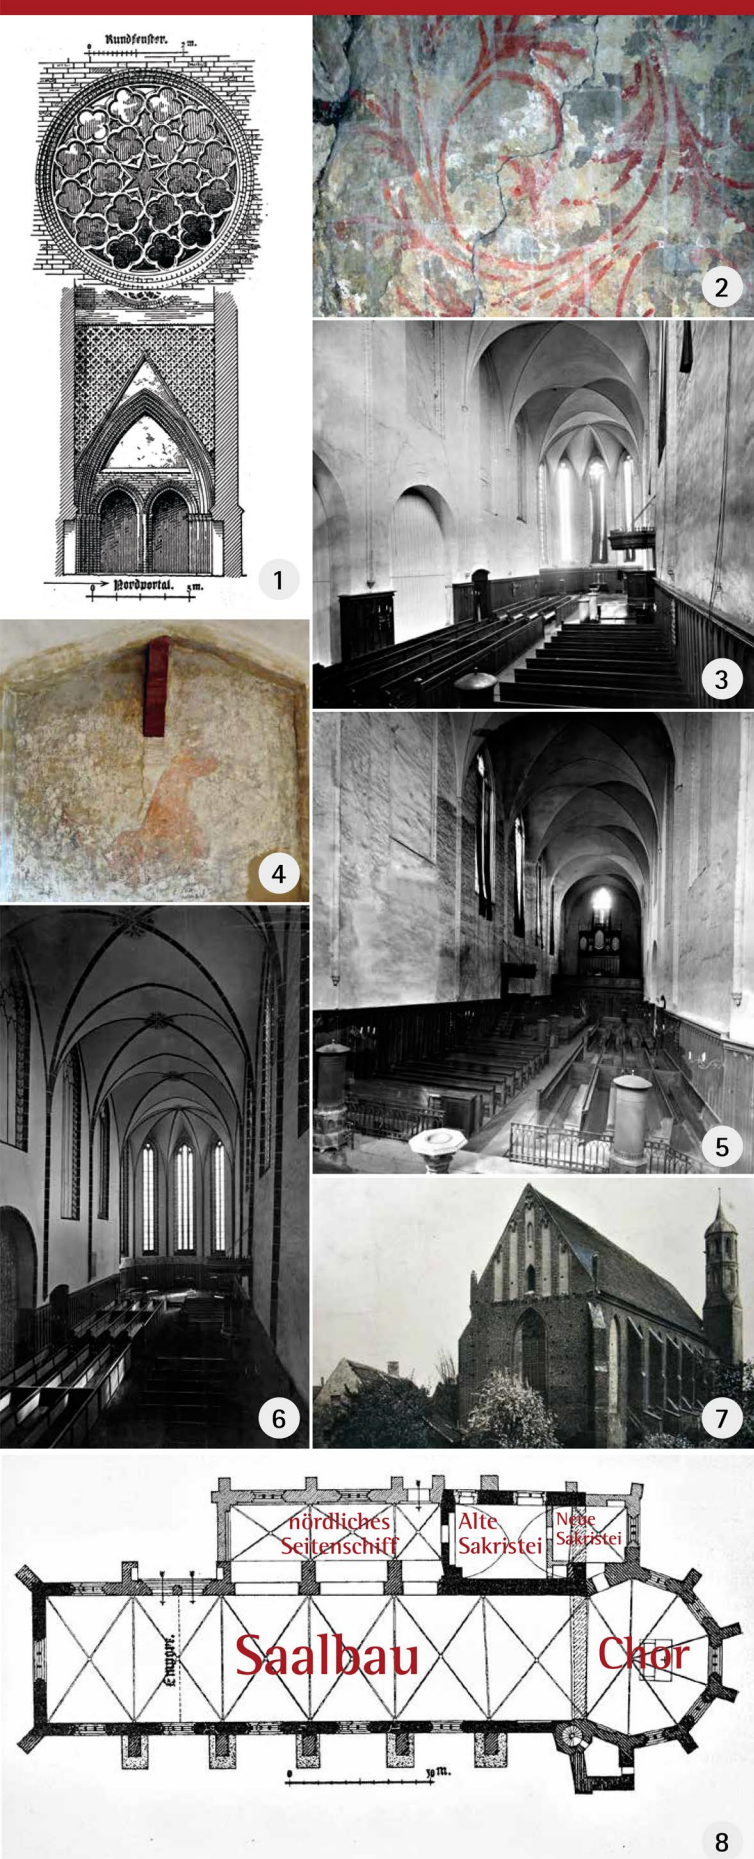
um 1250
einschiffiger Saalbau mit geradem östlichem Abschluss

Anfang 14. Jh.
Aufstockung Saalbau, Nordportal mit Fensterrosette (Abb. 1), Spitzbogenfenster, Wiederaufbau Klausur

1411-1422
Baubeginn polygonaler Chor als Ostabschluss, Einwölbung Kirche und Anbau nördliches Seitenschiff (vgl. Abb. 8), Rankenmalerei in Chor und Alter Sakristei (Abb. 2), polychrome Wandmalereien in Chornischen

1849-1850
Einbau neogotischer Holzgewölbe im Hauptschiff, Fenstermaßwerke erneuert, Nordportal im Seitenschiff, Abtrennung des nördlichen Seitenschiffs durch Bretterwände, Vermauerung der Chornischen (Abb. 3, 5)

1945
Bombentreffer zerstört Westfassade und Teile des Daches (Abb. 9, 10)

1986
Chorgewölbe und kompletter Dachstuhl eingestürzt (Abb. 11)

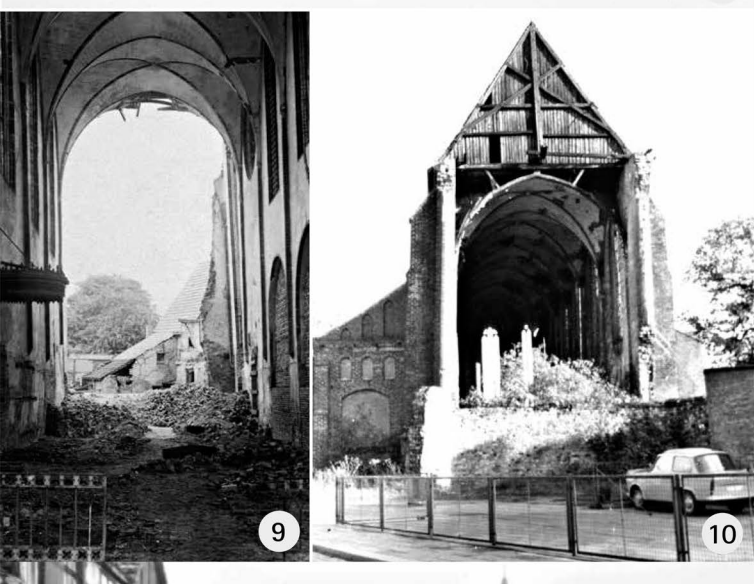
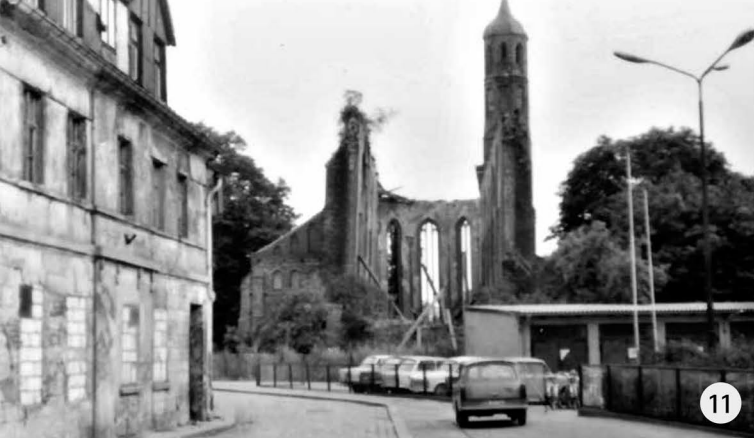
Titel: Johanniskloster nach Alberti E. 18 Jh., Aquarell 19. Jh. (Museum im Frey Haus)
Abb. 1 Nordportal mit Maßwerkrosette, Zeichnung 1912 (aus: Die Kunstdenkmäler der Provinz Brandenburg, Band II, Teil 3)
Abb. 2 Alte Sakristei, Rankenmalerei A. 15. Jh., Vorzustand 2014 (Sandra Bothe)
Abb. 3 Hauptschiff, Blick nach Nordosten, Foto um 1895 (BLDAM)
Abb. 4 Neue Sakristei, „Ölbergzene“ E. 15. Jh., Zustand während der Freilegung 2015 (Sandra Bothe)
Abb. 5 Hauptschiff, Blick nach Südwesten, Foto um 1895 (BLDAM)
Abb. 6 Hauptschiff, Blick nach Nordosten, Foto um 1905 (BLDAM)
Abb. 7 Ansicht des Westgiebels, Foto 1932 (Stadt Brandenburg/Havel)
Abb. 8 Grundriss 1912 (Darstellung Bauphasen, Stand 2015) (aus: Die Kunstdenkmäler der Provinz Brandenburg, Band II, Teil 3)
Abb. 9 Hauptschiff, Blick nach Westen, Foto nach 1945 (BLDAM)
Abb. 10 Ansicht des Westgiebels, Foto nach 1945 (Domstiftsarchiv)
Abb. 11 Ansicht des Westgiebels, Foto um 1986 (Stadt Brandenburg/Havel)
