Das Gotische Haus

in Brandenburg an der Havel

Bruggeschichte des Gotische Hauses

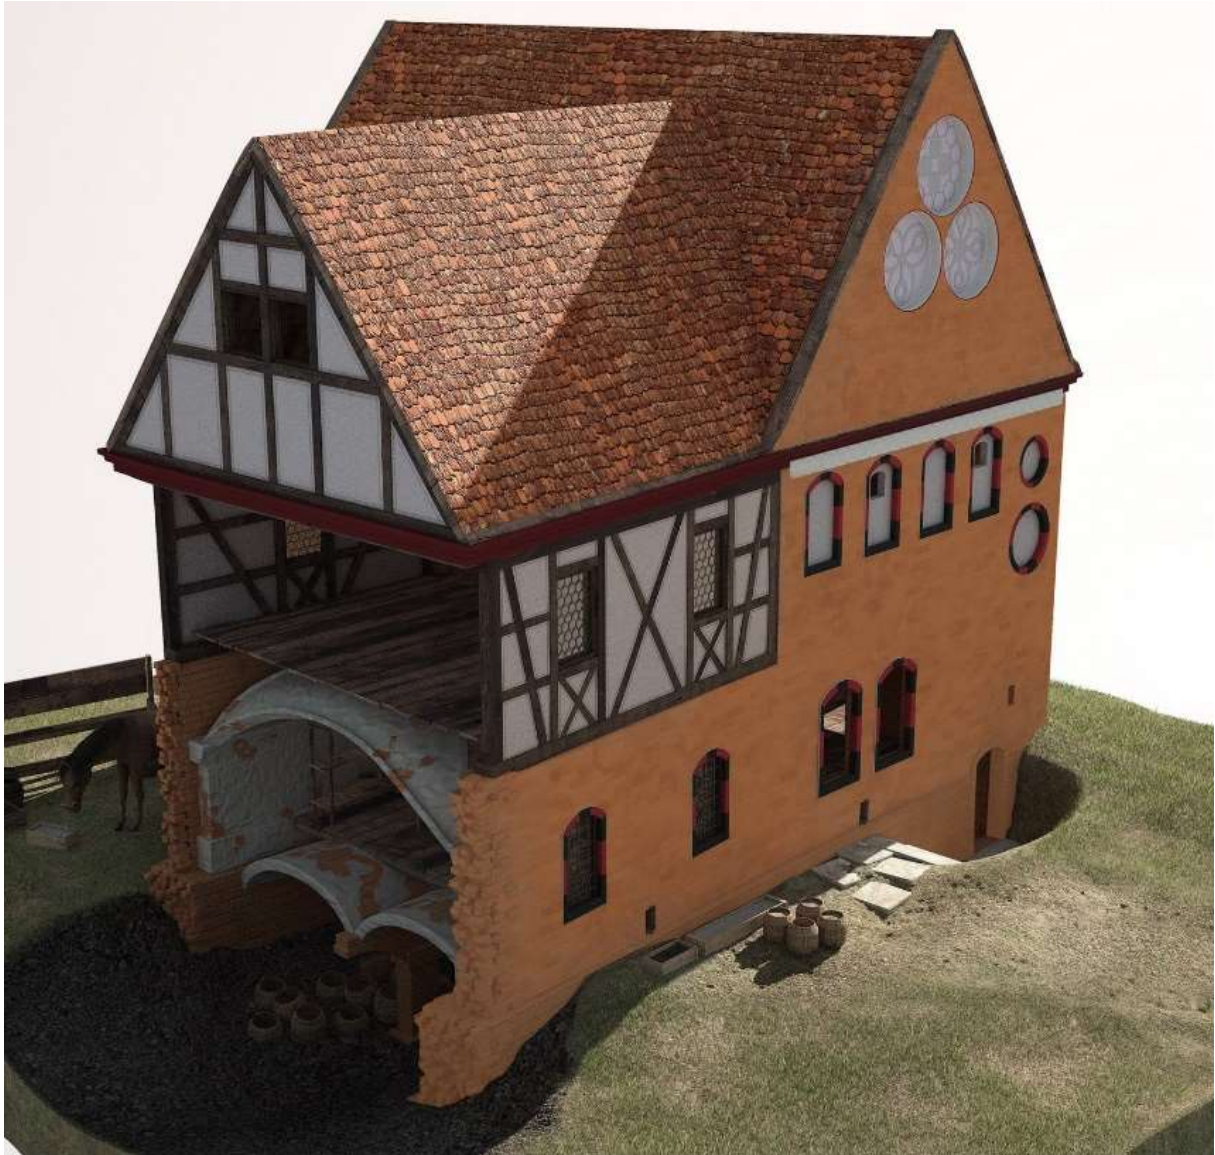
Versuch einer Rekonstruktion des Bauzustandes um 1482

Um 1452 errichtete man das bis heute bestehende Haupthaus, ein repräsentatives Backsteinhaus, das einschließlich seines steilen Dachwerkes bis heute erhalten ist. Es überragt mit seinem mächtigen Giebel die ursprünglich unbebaute Wasserseite der Havel und beherrschte die Ansicht der Altstadt. Der von außen begehbbare große Keller und das hohe ungeteilte Erdgeschoss dürften wohl als Verkaufsräume gedient haben, darüber lag ein niedriges Speichergeschoss. 1482 hat man das Ensemble entlang der Ritterstraße um einen Fachwerkbau erweitert, von dem eine reich verzierte Balkendecke erhalten ist.

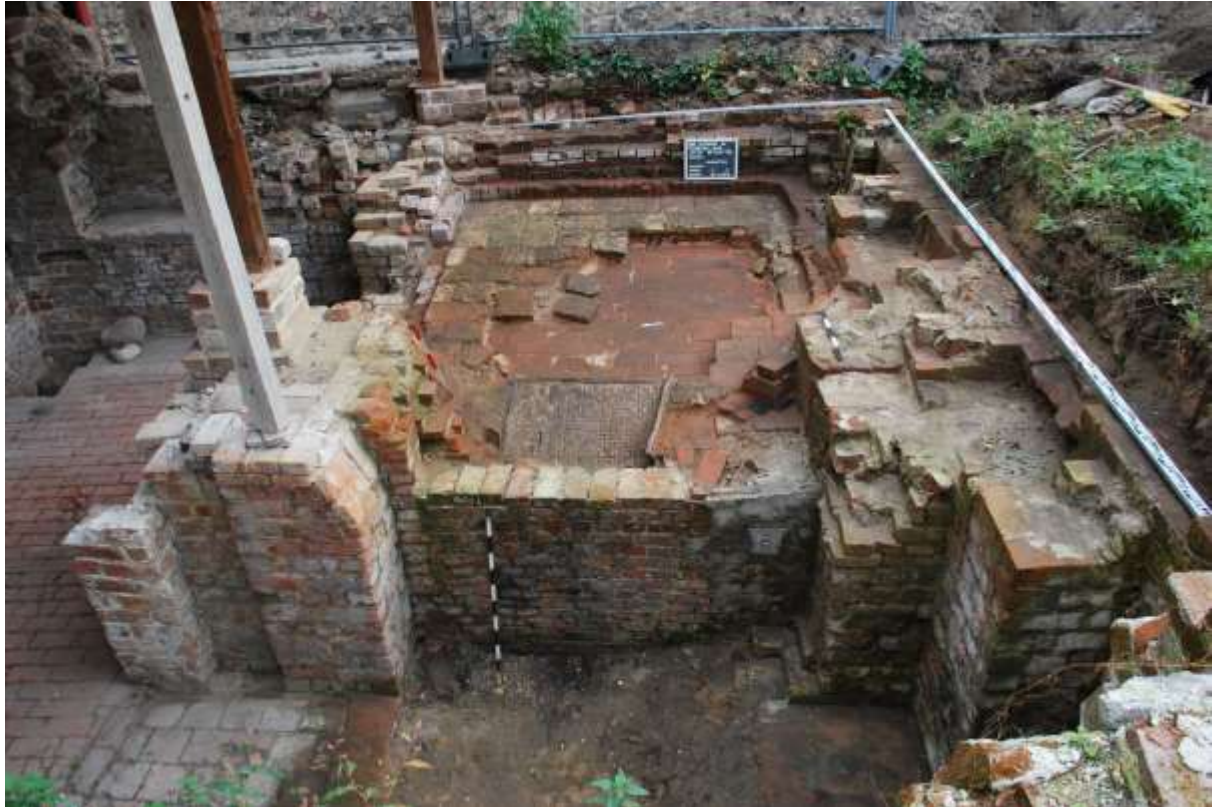
Backofen des 18. Bis 20. Jhs. im Keller des Flügelbaus. D. Rathert.

Um/nach 1790 wandelte man das Haus in ein bürgerliches Wohnhaus um, in dem man die Deckenhöhen egalisierte und große Rechteck-Fenster einbrach. Zum Hof hin wurde die Nutzfläche durch Anbauten erweitert. Im Keller des Anbaus wurde ein großer Backofen installiert. Ende des 19. Jahrhunderts richtete man Ladengeschäfte ein und unterteilte die Wohnbereiche zu vermietbaren Wohnungen.

Der tiefgreifende Umbau und die Instandsetzung des Anwesens erforderten eine langwierige Dokumentation. So wurde die komplexe Baugeschichte 1992 und nochmals baubegleitend 2013/2014 von Maurizio Paul untersucht. Die archäologische Ausgrabung konzentrierte sich auf drei unterschiedliche Bereiche. So wurde der Backofen des 18. bis 20 Jahrhunderts schrittweise dokumentierend zurück gebaut.

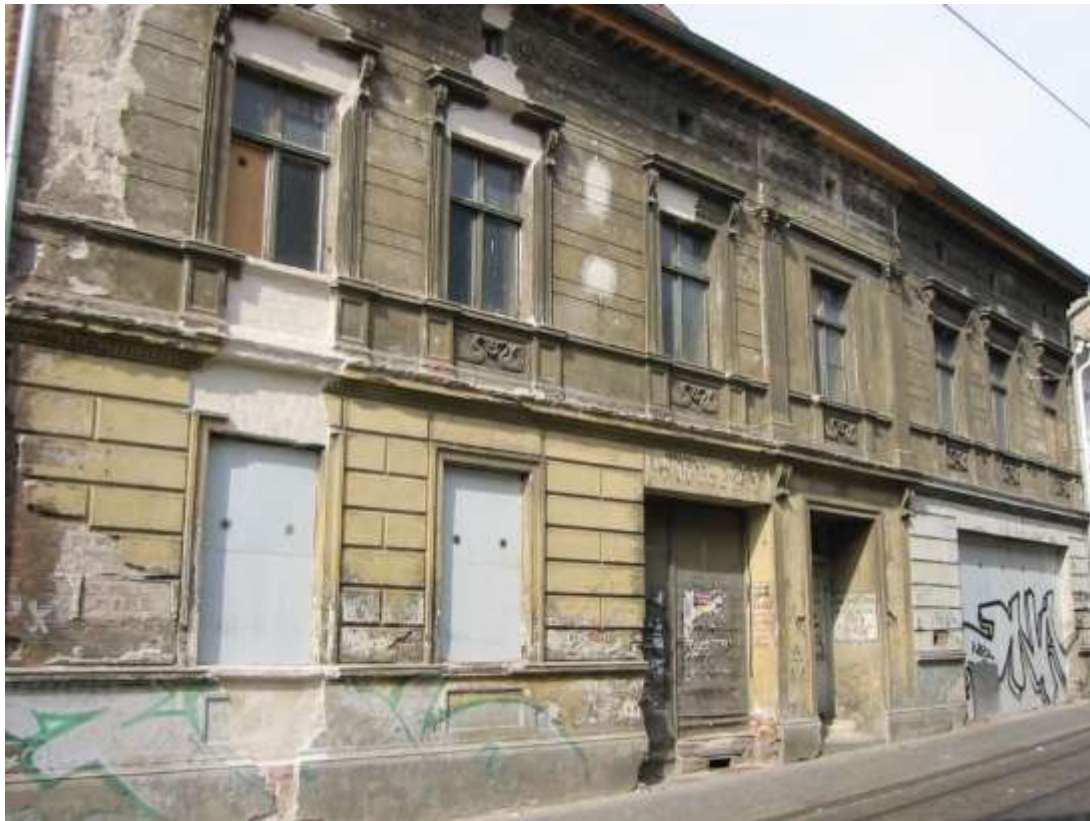
Das Haus nach der Notsicherung 2003. J. Müller

Das Haus Ritterstraße 86 stand seit den 1980er Jahren wegen Baufälligkeit leer. Der Seitenflügel an der Johanniskirchgasse wurde abgebrochen. Eine Notsicherung 2003 stoppte den weiteren Verfall. Schließlich erfolgte 2013/14 eine Sanierung: In der Kubatur des verlorenen Flügelbaus wurde ein Neubau errichtet. Er enthält im Erdgeschoss Toiletten und Infrastruktur zur Nutzung der nahegelegenen Johanniskirche. Das Haupthaus wurde von Zwischenwänden des 19. Jahrhunderts befreit und instandgesetzt. Der nun ungeteilte Erdgeschossraum und der anschließende Trakt dienen als öffentlicher Versammlungs- und Ausstellungsraum, die Obergeschosse beherbergen die Kulturverwaltung.

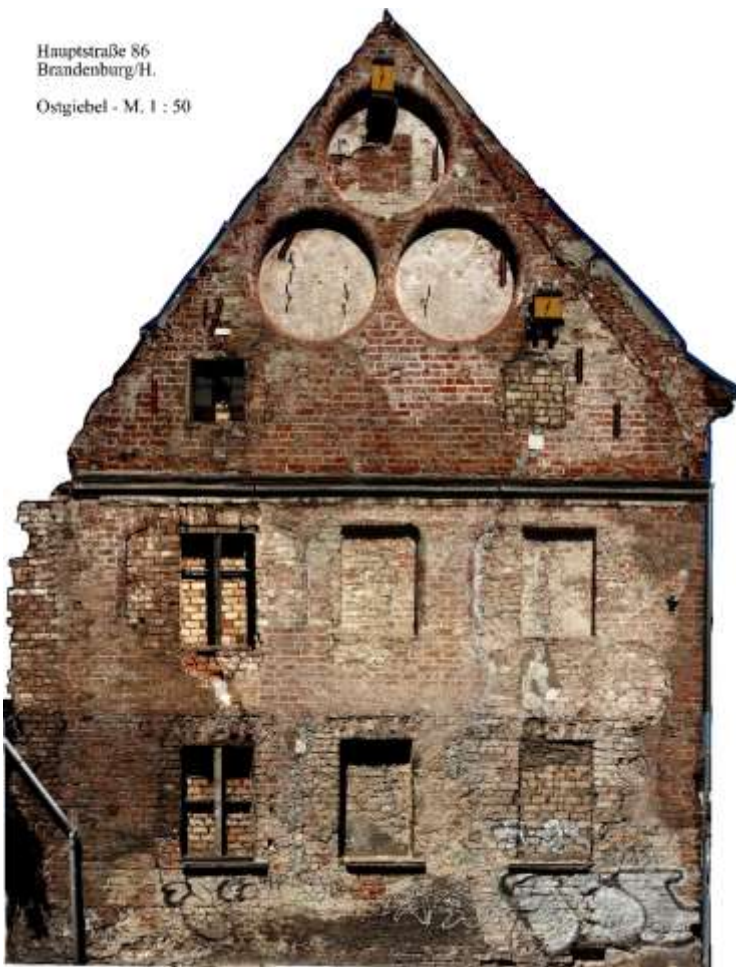
Hauptstraße 86
Brandenburg/H.
Ostgiebel - M. 1 : 50

Giebel des Hauses Ritterstraße 86 vor der Sanierung.
Messbild. C. Westphal.

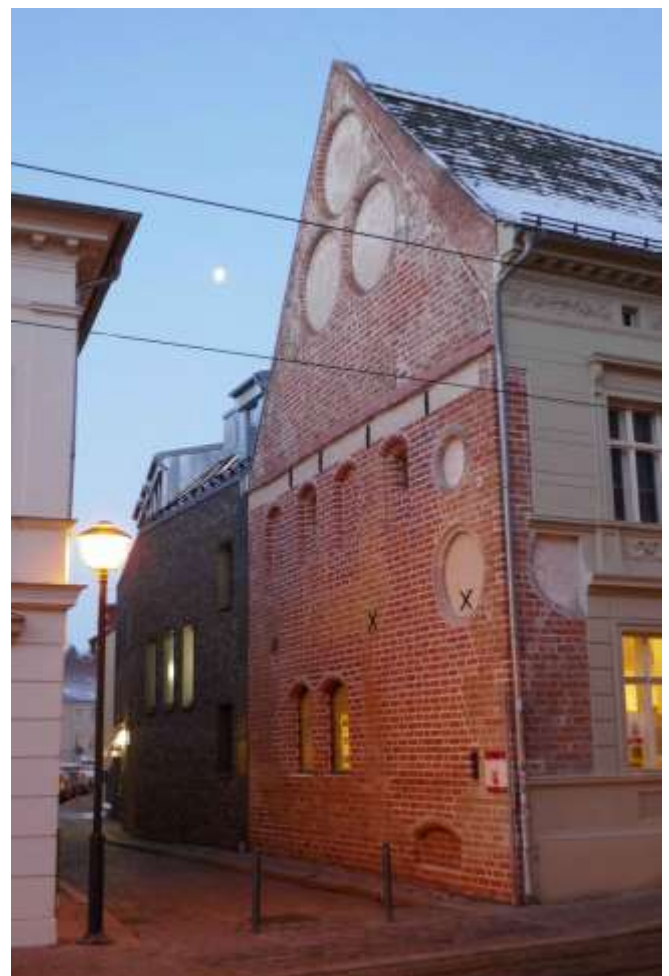
Der sanierte Kernbau mit dem neu errichteten
Flügelbau 2015, Blick von der Ritterstraße. J. Müller

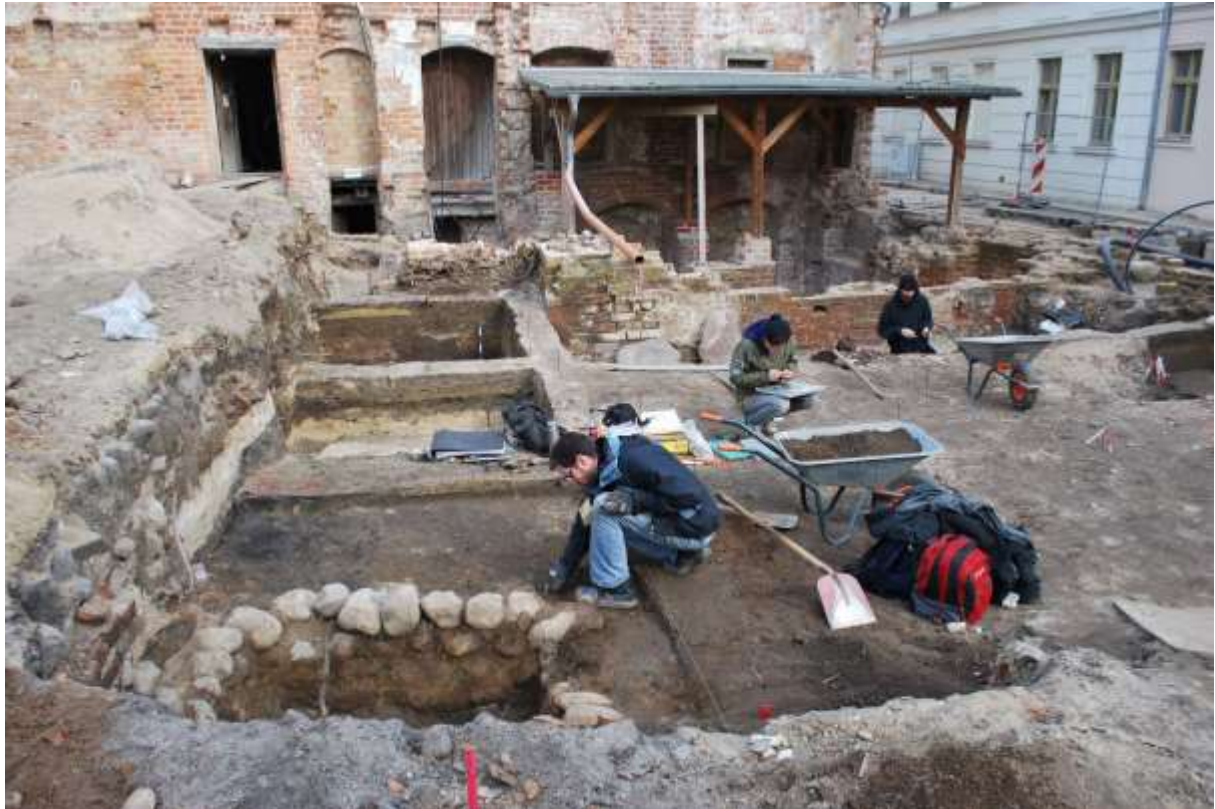
Übersicht über die Grabungsfläche im Hof 2013. D. Rathert.

Die archäologische Untersuchung fast der gesamten Hoffläche erbrachte Funde und Befunde seit der Jungsteinzeit und zeigt die lange ununterbrochene Nutzung des Platzes. Ein mittelslawisches Grubenhaus gehört zu einer Reihe lockerer Bebauung entlang des rechten Havelufers. Die mittelalterlichen Befunde waren wegen des abfallenden Geländes bereits dezimiert. Zum üblichen Bild gehören verschiedene Gruben und Baureste sowie mehrere Tierbestattungen. Verendete Tiere grub man an Ort und Stelle auf eigenem Hof ein, um Ausbreitung von Seuchen zu unterbinden, vielleicht auch um Gebühren für den Abdecker zu sparen.

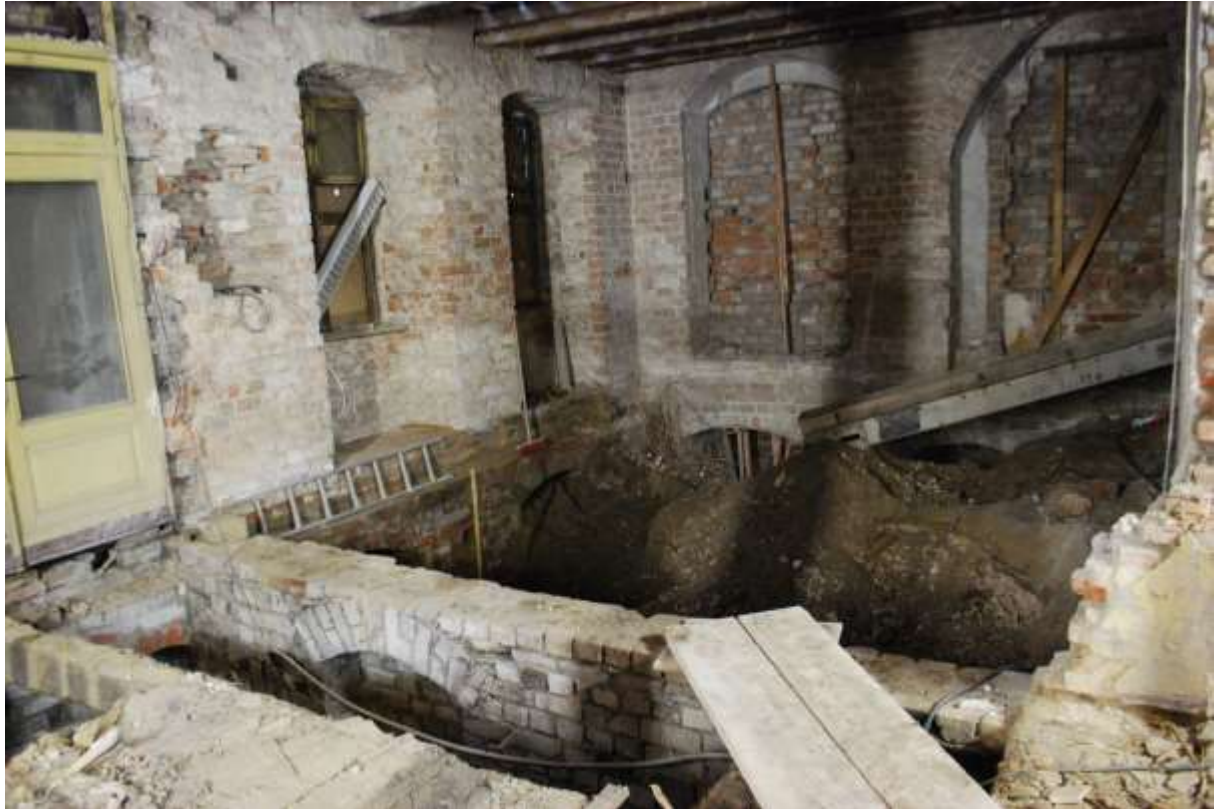
Der verschüttete Keller während der Freilegung 2013. J. Müller

Der Keller unter dem abgebrochenen Flügelbau wurde aufgemessen, seine Fußböden ausgegraben. Dabei zeigte sich eine überaus aufwändige Fußbodenisolierung aus großen Findlingen und in Lehm gesetzten Topfkacheln unter einem Ziegelplattenboden. Der Befund wurde in einer Ecke des Raumes als 1:1-Modell rekonstruiert. Mehrere verborgene Verstecke im Mauerwerk waren bei Auffindung leer, zeigten aber, dass der nur vom Hof zugängliche Kellerraum der Aufbewahrung besonders wertvollen Besitzes diene.
